汶川 8.0 级地震甘肃灾区震害特点及恢复重建对策

摘要:通过对 2008 年四川汶川 8.0 级特大地震对甘肃省破坏特点的综合分析, 阐述了本次地震震区环境背景情况, 给出了汶川 8.0 级地震甘肃灾区地震烈度分布图, 揭示了各烈度区的特征以及部分重灾区不同结构类型房屋的震害情况, 较为全面地分析了本次地震的震害特点, 归纳总结了汶川地震后甘肃灾区面临的形势, 提出了震后防灾减灾恢复重建对策。

The Damage Features of Wenchuan 8.0 Earthquake in Gansu Disaster Area and Countermeasures of Reconstruction

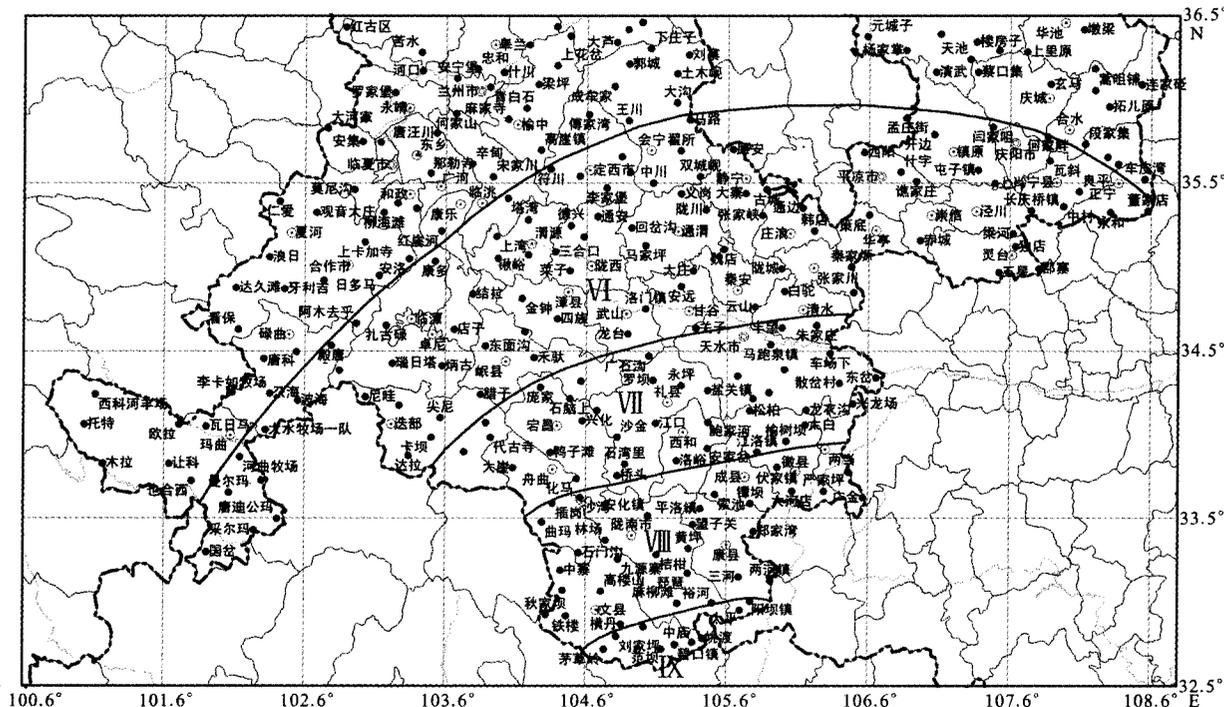
图1 汶川8.0级地震甘肃灾区烈度分布图(注:该图仅代表作者观点)

通过对陇南、甘南、天水等地的建(构)筑物、生命线工程、农村住宅、场地地质灾害等现场科学考察,掌握了大量翔实的资料。在依照《中国地震烈度表(GB/T17742—1999)》^[1]的基础上,根据区内地形地貌条件、地震时房屋和生命线工程破坏特点、岩土地震灾害情况,同时结合该地区强震动记录(见表 1)等因素,编制了甘肃灾区地震烈度图(图 1)。

(1) IX度区:在甘肃灾区内范围较小,主要集中于文县的碧口、中庙和范坝一带,面积约2 294 km²,区内土木结构房屋大部分倒塌或成为危房;砖木结构严重破坏率高;城镇多层砖房墙体普遍产生较大裂缝或毁坏;框架结构填充墙破坏严重,部分框架梁、柱开裂。部分桥梁、道路、电力、水力设施受损严重,许多砖烟囱倒塌。地面出现严重塌陷和大型山体滑塌等现象,滚石灾害普遍。

(2) VIII度区:该区与VII度区的分界线主要沿舟曲县南部插岗乡、武都区柏林乡以及成县、徽县和两当县城以北延伸,面积约16 100 km²。区内土木结构房屋震后毁坏、开裂现象较普遍;简易棚圈、围墙大部分毁坏;砖木结构房屋大部分出现墙体裂缝,屋顶局部塌落,大量瓦片抛落或在屋顶堆叠;城镇多层砖房墙体普遍产生明显裂缝或严重破坏;框架结构填充墙及部分框架梁、柱产生明显裂缝。部分桥梁、道路、电力、水力设施受损较严重。地面出现裂缝、塌陷及山体滑塌和滚石。

(3) VII度区:该区与VI度区的分界线主要沿宕昌县庞家乡、礼县石沟乡以及天水市以北、清水县城以南附近,面积约21 720 km²。区内多数土木结构房屋出现开裂,简易棚圈和土坯围墙破坏严重;砖木及砖混结构房屋出现门、窗洞口上的斜裂缝、“X”形裂

缝;许多情况都贯通;框架结构填充墙体的剪切斜裂缝和“X”形裂缝以及框架梁下的水平裂缝比较常见;檐瓦掉落,屋顶烟囱掉落。河岸和道路两侧出现坍塌,局部出现老滑坡复活现象,地面出现重力裂缝。

(4) VI度区:该区范围较大,西端到玛曲县境内,北端可达定西市安定区境内,东北端延伸至庆城县和合水县境内,面积约58 178 km²。区内土木结构房屋出现裂缝或已有裂缝加宽,墙皮脱落,檐瓦掉落;个别土坯围墙坍塌;砖木及砖混结构房屋出现细小裂缝,外贴瓷砖开裂和脱落,梁、柱与填充墙有脱开现象;一些老旧窑洞顶部坍塌。黄土崖边出现崩塌。

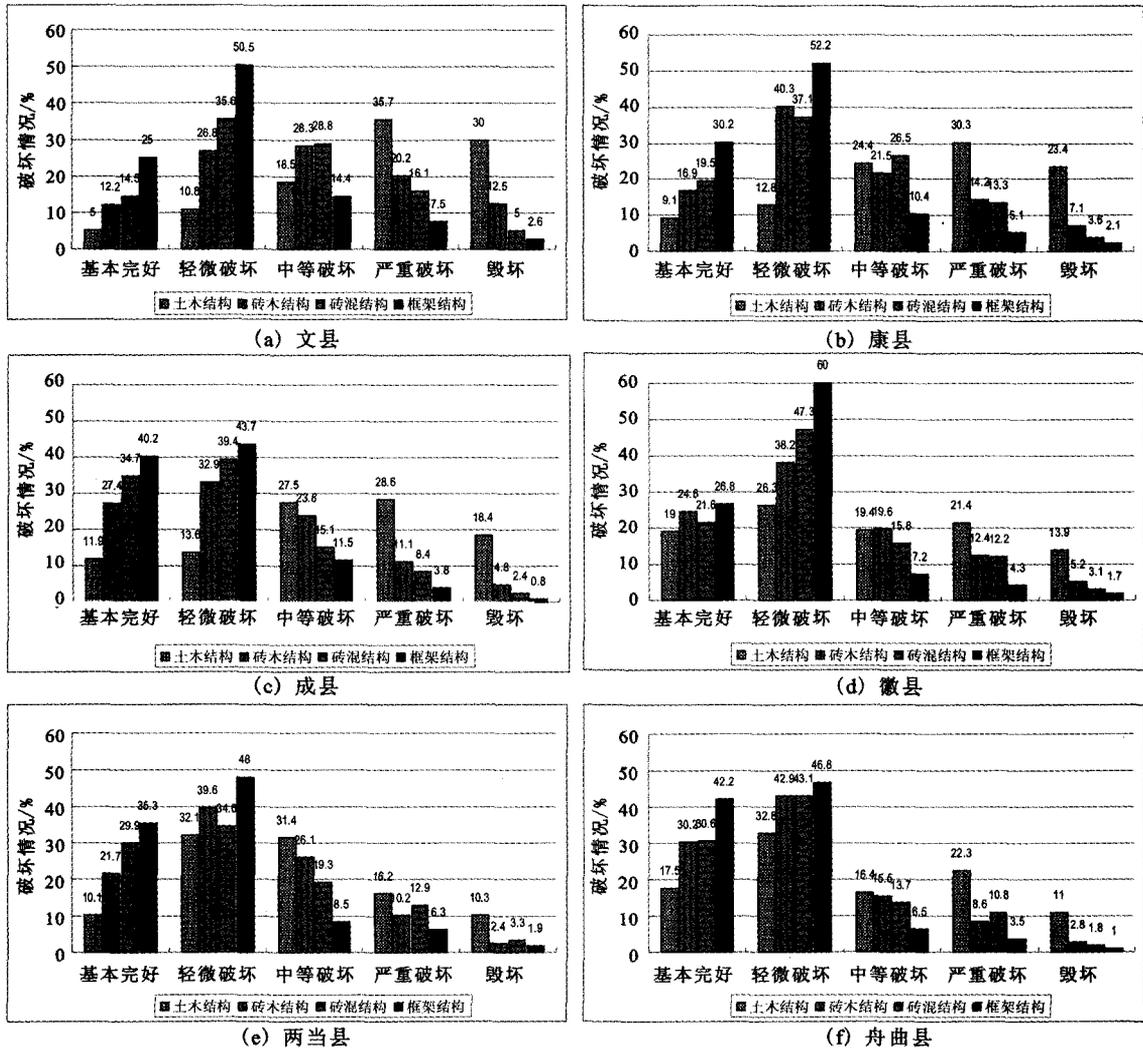
图 2 甘肃灾区部分重灾区不同类型房屋的破坏情况

根据国家标准《地震现场工作第3部分:调查规范(GB/T18208.3—2000)》给出的震害等级划分标准^[2],甘肃灾区部分重灾区土木结构、砖木结构、砖混结构以及框架结构的破坏情况见图2。
