2013年岷县漳县6.6级地震灾害损失评估

摘要:2013年7月22日甘肃省岷县、漳县交界发生6.6级地震,造成95人死亡,2414人受伤;农村民房、生命线工程、教育和卫生系统等都遭到不同程度的破坏。本文通过震害调查给出了地震烈度图,揭示了房屋破坏特点;按照国家相关标准规定,采用大范围均匀抽样调查、单项调查等方法获得了大量基础资料;确定了不同评估区各结构类型房屋破坏比等参数,合理评估了此次地震造成的总直接经济损失和灾后恢复重建经费;提出了灾后恢复重建建议,为抗震救灾和科学重建提供了依据。

Disaster Loss Assessment of the M_s6.6 Earthquake, 2013

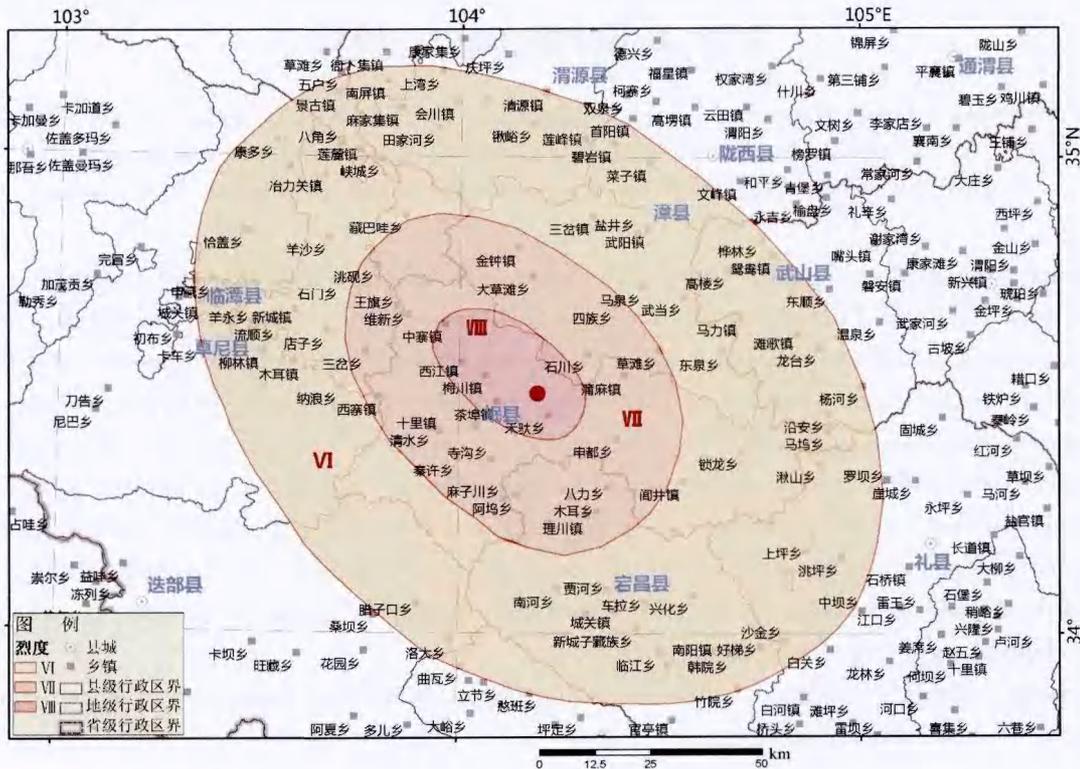
图 1 甘肃岷县漳县 6.6 级地震烈度图

本次地震的烈度划分依照《中国地震烈度表(GB/T17742-2008)》^[2],根据区内不同类型结构房屋和生命线工程破坏特点、地形地貌条件、强震动记录、地面和山体破坏情况及人体感觉强弱等,通过大范围详细调查,给出烈度分布图(图 1)。其中,极震区烈度为 VIII 度,VI 度区及以上总面积为 16 432 km²,等震线长轴呈 NW 走向分布。

VIII 度区西北自岷县中寨镇,东南至岷县禾驮乡东南,东北自岷县禾驮乡东北,西南至岷县禾驮乡西南,长轴为 40 km,短轴为 2 1km,面积 706 km²。

耳乡,东北自漳县金钟镇,西南至岷县麻子川乡,长轴为 87 km,短轴为 59 km,面积 3 640 km²。

轴为 161 km,短轴为 127 km,面积 12 086 km²。

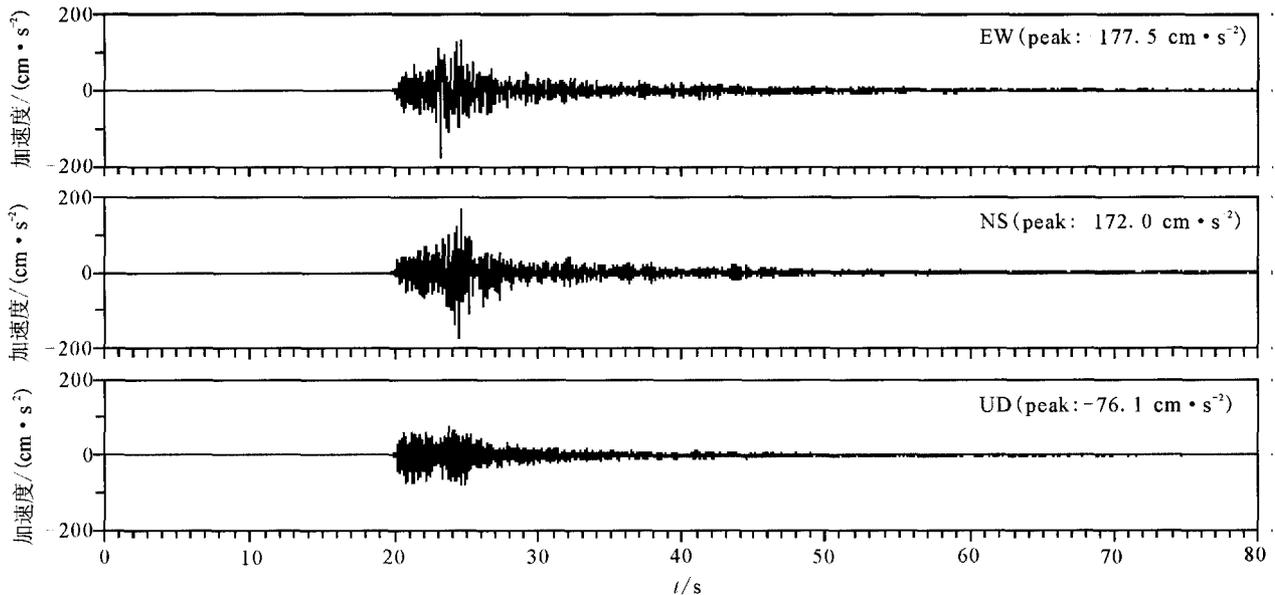
图 2 岷县强震动台地震加速度记录(注:强震动记录由甘肃省地震局监测中心强震组提供)

地震记录(表 1),其中获取记录最近的强震台为岷县台,震中距 18 km,记录到的水平向加速度峰值为 177.5 gal(图 2)。
