# 汶川地震在甘肃省的次生典型边坡灾害特征

**摘要:**汶川大地震时在甘肃省南部山区造成了大量的边坡灾害。本文对调查区公路沿线典型次生边坡灾害的类型、特征及发展趋势进行了研究, 同时对一特大型黄土滑坡的现状进行了初步分析。针对调查过程中发现的问题提出了相应的建议。

## Characteristics of Secondary Typical Slope Disaster in Gansu Province Induced by the Wenchuan Earthquake

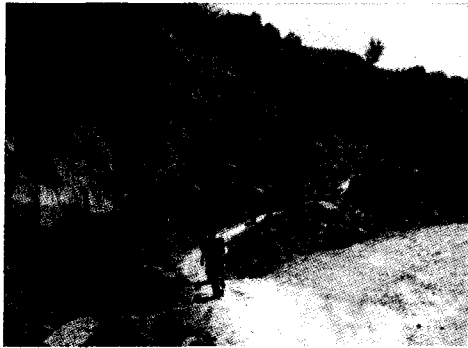
图 1 黄土崩塌

黄土由于垂直节理发育, 因而在黄土分布区河谷两侧往往形成高达数十米至上百米的崖、坎地形, 在地震附加水平力的作用下极易产生崩塌。图1为发生在陇南市武都区马街镇蒿坪村的黄土崩塌, 崩

塌单体厚 1~3 m,高 5~10 m,形成崩塌物十余到百余立方米。

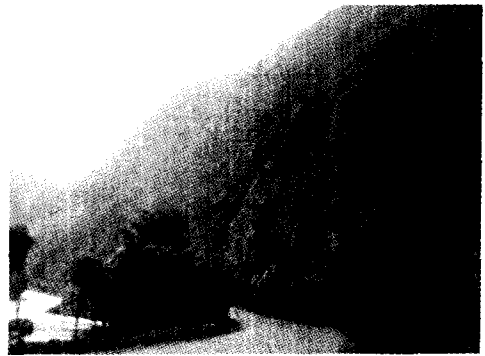
图 3 潜在崩塌体

图 3 所示为九寨沟至文县公路边坡,坡体由厚层状灰岩组成,岩层近直立,可能产生倾倒式崩塌。建议对最外层潜在的崩塌体进行清除。

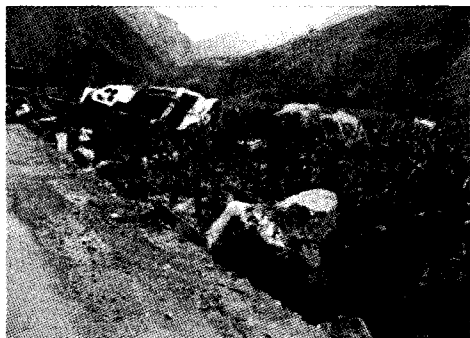
图5 灰岩落石灾害

图5为国道212线武都区至文县段的落石灾害,落石在跳跃、滚动过程中导致坡体上的树木损毁,甚至拦腰折断;落石将正在通过的一辆面包车砸翻,导致10人死亡、14人受伤;许多大块石滚到路边的玉米地,最大块石达20多立方米。

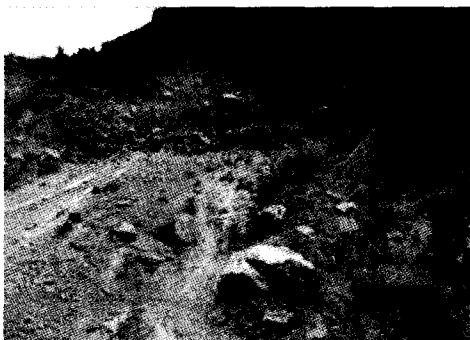
图6 边坡溜坍灾害

图6为东峪口至九寨沟公路右侧(东峪口)边坡溜坍病害点。坡高20 m,坡度35°左右,平面上呈上窄下宽,最宽30 m左右。坡体由土和灰岩组成的土石混合体边坡。

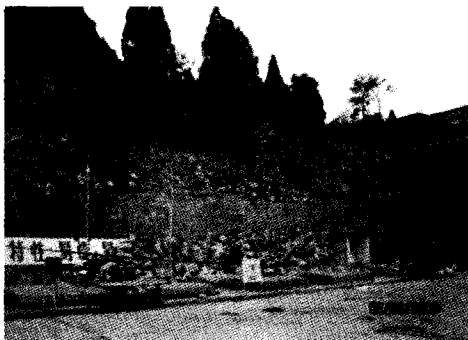
图7 加油站旁护坡毁坏

调查时很多护坡工程和路基边坡在地震过程中都有变形破坏的迹象。图7为九寨沟至文县公路加油站旁护坡在地震过程中产生破坏。

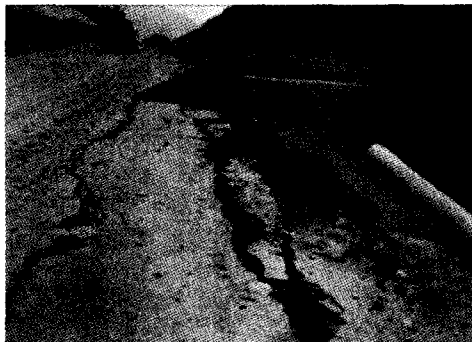
图8 路基边坡开裂

图8为国道212线文县至青川段路基边坡开裂。
