## 汶川 8.0 级地震甘肃陇南地区建筑震害调查

**摘要:**总结了2008年汶川8.0级地震在甘肃陇南地区造成的农村房屋和城镇房屋的典型震害及其原因。考察发现,由于农村房屋一般未经抗震设防设计,在本次地震中即使在低烈度地区仍然震害严重;而城镇房屋震害较轻,一般均表现出良好的抗震性能,严重破坏的大多是一些施工质量差,缺乏良好的抗震概念设计以及改建时未考虑抗震设计的建筑。建筑震害调查的几个地区设防烈度均为VIII度,实际烈度为VI~IX度,因此这些地区的房屋震害情况刚好能反映这些地区房屋抵抗小震、中震及大震的能力。结果表明,严格按照抗震规范设计、并保证施工质量的建筑基本都能达到三水准设防目标。最后本文对灾后重建和抗震设防提出了建议。

## Damage Investigation of Buildings in Southern Gansu Province during the Wenchuan $M_s8.0$ Earthquake

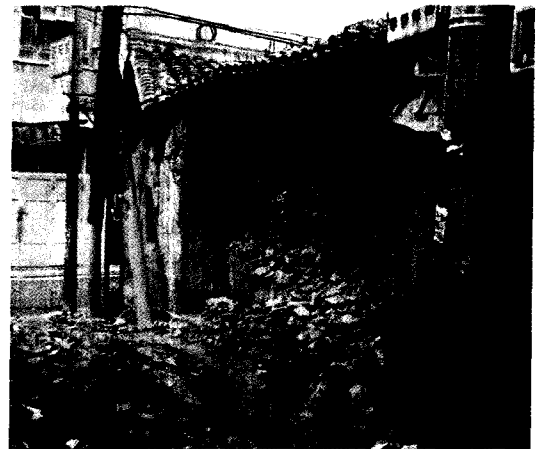
土(砖、石)墙承重木顶架平房的承重墙体一般为自建的土坯墙、夯土墙、碎(砾)石堆砌墙,没有经过正规设计。该类型房屋抗震能力极差,在VII区山上、VIII度及其以上的地区大部分出现局部倒塌或全部倒塌(图2)。

图2 文县的砾石堆砌墙体塌落(VIII度区)

Fig.2 Stone wall collapse in Wenxian county town(8 degree zone).

少,但在Ⅸ度地区及Ⅶ度但具有场地放大效应的山顶损毁严重,几乎夷为平地。对这种抗震性能差的结构体系,是很难通过增加一些简单的构造措施来提高其抵抗强震的能力的。因此建议在Ⅷ度及其以上区域,取消土(砖、石)墙承重木顶架平房。

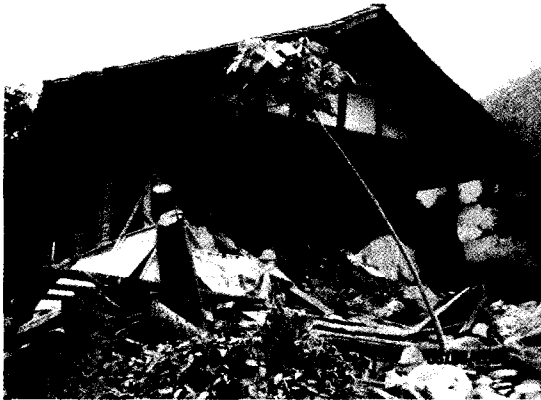
木构架承重房屋大多是上世纪80年代以后建造的正规“四梁八柱”房屋,整体性能和延性均较好。在VII度和VIII度区其主要震害形式表现为:墙体产生斜裂缝、酥裂、隔墙局部倒塌,木构架柱脚移动等;在IX度区其主要震害是:屋盖滑落、墙体倒塌、山墙外闪、屋顶塌落,木构架一般不倒,少数发生倾斜或产生裂缝(图3)。

图 3 文县碧口镇木构架承重房屋局部倒塌 (IX 度区)

Fig. 3 Damage of adobe (brick) wall and wooden frame bearing structure building in Bikou town, Wenxian county (9 degree zone).

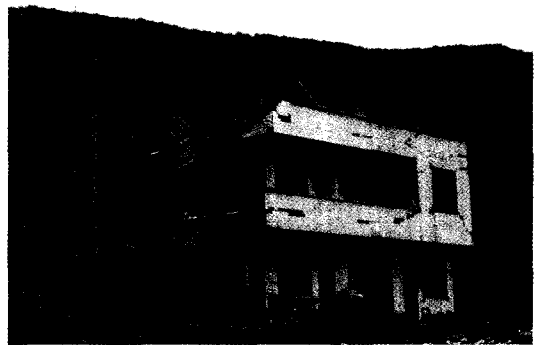
位于文县碧口镇农村的某二层民宅, 屋顶倒塌, 墙体严重受损。该房屋在自建时, 屋主有一定的抗震设防意识, 但缺乏科学的结构抗震知识。该房屋仅一楼设有构造柱, 而所谓的圈梁在纵横墙交接处未连成整体, 这使得构造柱和圈梁起不到约束脆性墙体的作用。再加上屋架与屋顶圈梁间未设置可靠连接, 所以房屋整体性能很差, 震害十分严重。震害主要表现为: 屋顶整体坍塌, 局部墙体倒塌, 尤为明显的是二层未设构造柱的外角墙体甩出, 房屋的内外墙均严重破损 (图 4)。

图 4 碧口镇砖混民居破坏 (IX 度区)

Fig. 4 Damage of masonry residence in Bikou town, Wenxian county (9 degree zone).

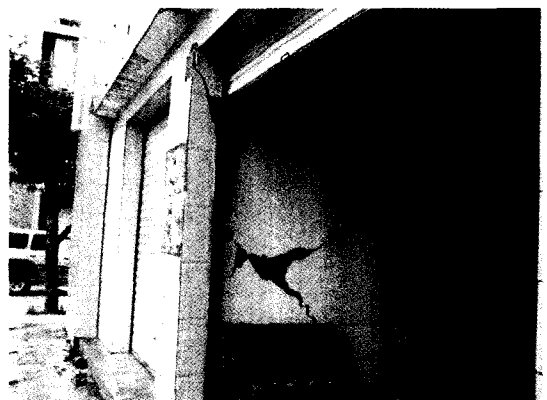
住宅建于上世纪 90 年代, 刚性楼屋盖, 四角设有构造柱, 每层均设有圈梁, 为农村自建房中抗震构造措施布置较好的房屋结构。但该房屋仍有较严重的震害, 其墙体破损主要集中在侧立面及与之相连的内墙。究其原因, 主要有两个: 一是该房屋顶层部分墙体缩进, 底层的外墙门洞尺寸大, 房屋体型复杂; 二是如图 5 所示的两门洞之间的柱为砖柱, 且截面小, 此处形成薄弱区域。地震力易在薄弱区域集中, 地震来时该砖柱及与之相连的内墙可能首先严重破坏, 而砖柱的破坏又使得上部梁的跨度骤然增大, 从而加速梁上墙体的破坏。由此可见, 对于高烈度区体型较复杂的砌体结构, 仅设置常规的构造柱及圈梁是远远达不到抗震要求的。

图 5 姚渡镇砖混民居破坏 (IX 度区)

Fig. 5 Damaged masonry residence in Yaodu town, Qingchuan county (9 degree zone).

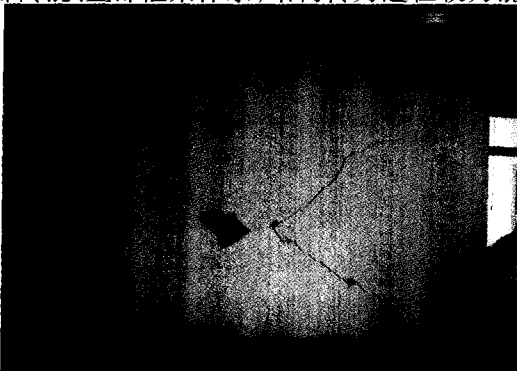
陇南市武都区人大常委会大楼建于上世纪80年代,原为三层的砖混结构房屋(局部四层),于上世纪90年代在原三层屋顶加盖了一层。本次地震中整幢房屋破坏严重,主要震害为:内外纵墙均出现明显X形裂缝,其余部位墙体尤其是楼梯间墙体破坏严重,加层部分梁柱节点破坏,加层部分填充墙与柱严重脱离(图7)。据现场考察,该楼存在墙体砌筑质量较差,楼梯间加强措施不足,墙体与柱之间无可靠连接等问题,但主要是由不恰当加层引起的。该楼的加层部分采用粘土砖墙框架承重方案,形成下部砖混、上部框架体系,结构传力途径较为混乱。

图7 陇南市武都区人大常委会大楼X形裂缝(Ⅶ度区)

Fig.7 X-cracks on wall of Wudu PC standing committee building(7 degree zone).

规范中对这种处理无明确的计算方法与构造措施,在抗震上是不宜使用的。

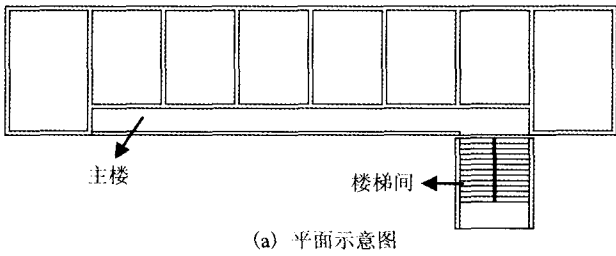
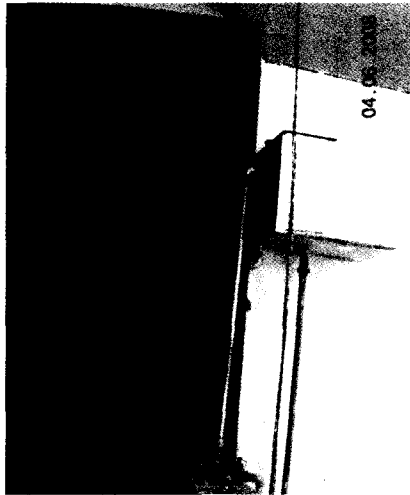
武都区交通局大楼为建于1987年的三层砖混结构,建造时主楼与楼梯间完全分离,缝宽仅为10mm,以马粪纸填缝,如图9所示。主要震害为主体结构与楼梯间相互碰撞所致。主体结构及楼梯间的震害相比,楼梯间墙体(尤其在顶层)受损程度更大。

(a) 平面示意图

(b) 楼梯间与主楼外廊栏杆板接缝处

图9 武都区交通局大楼破坏(Ⅶ度区)  
Fig.9 Damages in Wudu traffic bureau building (7 degree zone).

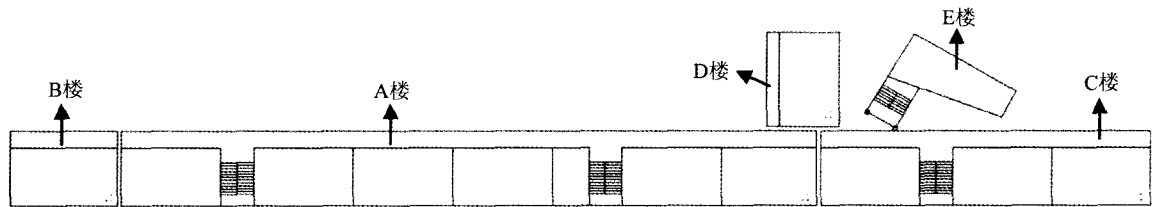
图10为文县城关第一小学建筑群平面布置示意图,其中教学主楼由3部分不同年代建造的砖混结构组成:中间A楼建于1987年,左侧B楼建于1998年,右侧C楼建于2006年。之后又先后在教主楼的后侧建造了两座体量较小的房屋D楼和E楼,其中D楼的外墙紧靠教学主楼的外走廊栏板,E楼外走廊的柱子也紧靠教学主楼的外走廊栏板。这样几幢完全分离的房屋紧靠在一起,结构缝不满足抗震缝设计要求,地震时各部分之间发生了相互碰撞,各缝两侧的墙体、屋面、楼板、柱及走廊栏板均遭

图10 文县城关第一小学平面示意图(Ⅷ度区)

Fig.10 Plan view of the first primary school's buildings, in Wenxian town(8 degree zone).

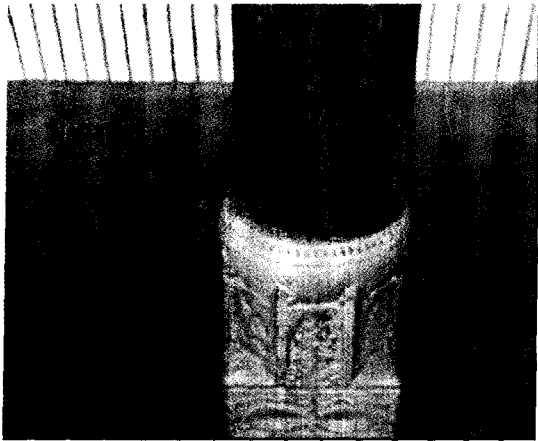
武都县蒿坪村(海拔1 811 m)和刘家坡村(海拔1 485 m)位于同一座山上,民房均以土坯房为主。蒿坪村位于山顶台地临坡区域的土坯房几乎全部整体倒塌,而位于山腰的刘家坡村土坯房震害较轻,主要表现为墙体破裂、墙体酥裂、纵横墙分离等。图11给出了这两个村中结构形式及体量均相同的木构架房屋的柱脚移动差异,清楚地表明了地震作用在山顶更大。

(a) 蒿坪村

(b) 刘家坡村

图 11 武都县相邻两村柱脚移动的对比

Fig. 11 Comparison of wooden column base movements in Haoping and Liujiapo villages, Wudu county.
