## 西藏定日 6.8 级地震民居震害原因分析

王言侨, 李祥秀\*, 王宁, 吴清, 卢晨虎, 刘爱文

### Analysis of the causes of earthquake damage to residential buildings in the Ms 6.8 Dingri earthquake, Xizang

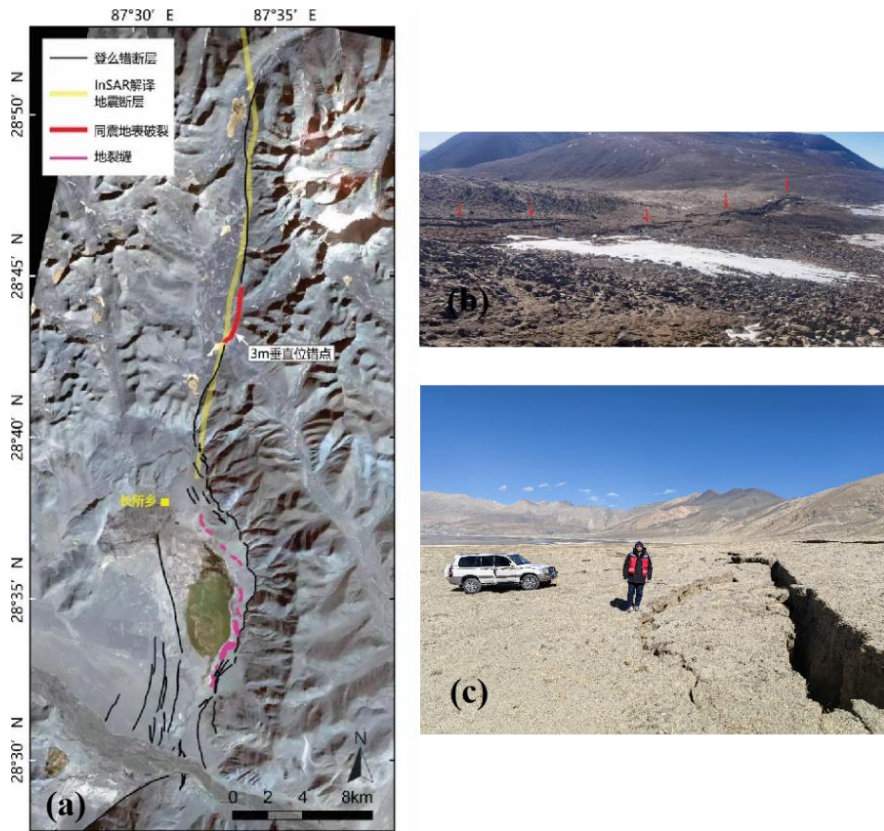
本次发生地震的日喀则市位于西藏自治区南部，境内南北分别为喜马拉雅山系与冈底斯—念青唐古拉山，藏南高原和雅鲁藏布江流域夹持其间，整体地表起伏度大，地形地貌复杂。根据黄婷等<sup>[7]</sup>的研究，该地区涉及到的近南北向构造裂谷主要包括（自东向西）：亚东—谷露裂谷、申扎—定结裂谷、岗嘎—当穹错裂谷中南段、聂拉木—措勤裂谷、仲巴—达雄裂谷、霍尔巴—仓木错裂谷。图3给出了藏南主要活断层分布及本次地震震中位置。图4给出了2025年定日6.8级地震地表破裂过程，目前已发现的垂直位错量达到近3m<sup>[8]</sup>。

图 4 西藏定日 6.8 级地震地表破裂 (a) 3 m 垂直位错点位置示意图; (b) 地表破裂展布<sup>[8]</sup>; (c) 垂直位错点

Fig 4. Surface rupture of the 6.8 magnitude earthquake in Dingri, Xizang (a) Schematic diagram of 3m vertical dislocation point location<sup>[8]</sup>; (b) Surface rupture distribution; (c) Vertical dislocation point

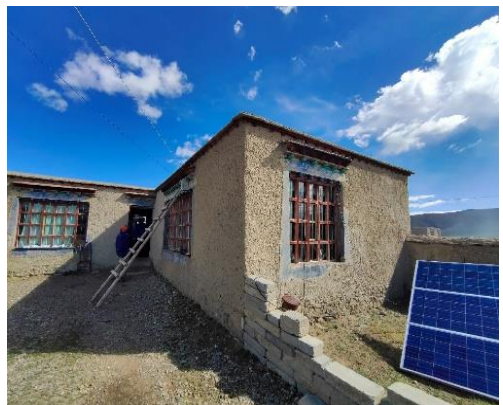
目前西藏地区的土木结构民居一般年代已久,很多已经无人居住。西藏地区的土木结构民居主要利用当地的土坯砖和木材建造,无抗震构造措施,房屋整体的

抗震性能较差,如图 5 所示。

图 5 典型藏式土木结构

Fig 5. Traditional civil structure in Xizang

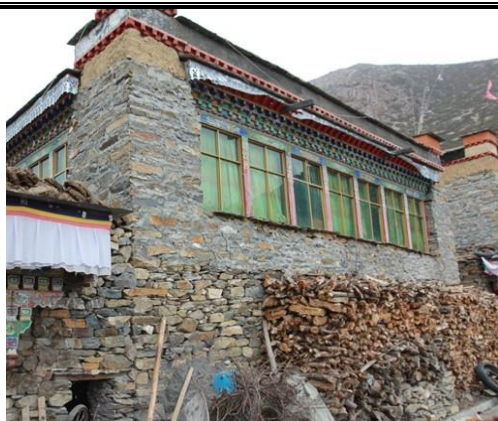
图6 典型藏式石木结构

Fig 6. Typical stone wood structure in Xizang

藏式石木结构墙体大多是由不规则的石块搭建而成。以大一点的石块为准，细小石块被用于嵌塞大石之间，用泥土填充缝隙，很少使用砂浆抹缝，见图6。墙体还是内外两层，中间有空隙，内外层无咬砌，以及纵横墙之间也不进行咬砌，结构的整体性较差。由于石木结构大多是由当地居民自己建造，会存在石块间的咬合力不够的情况。同时农村自建房多按照传统建造，存在场地选址不当、结构的布置不合理以及没有考虑抗震措施等不利情况<sup>[11]</sup>。因此，藏式石木结构在地震中会产生一系列的相关震害，比如墙体出现分层剥落甚至倒塌，还有木柱折断，屋盖过重导致坍塌等，其中墙体的分层剥落是最普遍的破坏形式<sup>[12]</sup>。

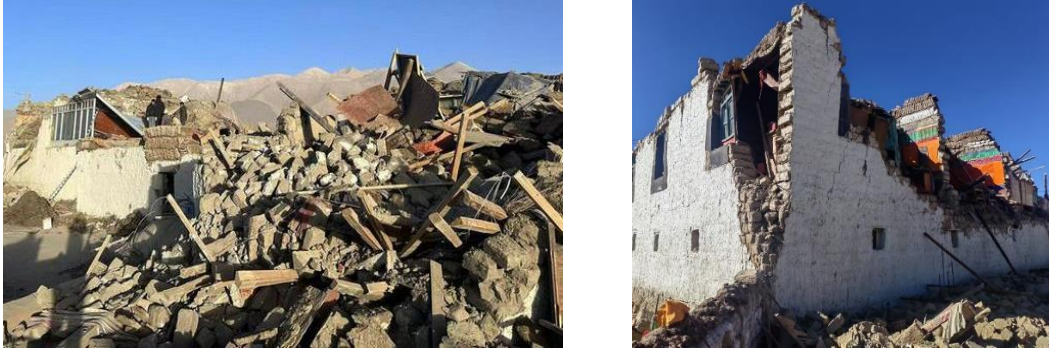
农村土木和砖（石）木结构抗震性能差，施工技术落后，砌筑墙体所用的砂浆强度过低、饱满度较差或者根本没有采用砂浆，砂浆与石块之间存在很多的孔隙和初始裂缝，使得砖（石）砌体墙体的抗剪强度较低<sup>[16-17]</sup>。

同时农村自建房屋由于没有经过勘测导致建设场地选择不当、结构布置不合理等原因，造成此类房屋的抗震性能非常差，在VI度（6度）区即出现大量墙体裂缝。本次震中区烈度达到了IX度（9度），加之房屋安全性能较差，导致震中区房屋倒塌严重，如图8所示。

此外，临近的房屋在开间尺寸上有着明显的差异，结构刚度分布不均匀，各受力构件之间连接较弱，同样会加剧地震对房屋的破坏作用<sup>[18]</sup>。

图8 土木和砖木结构破坏情况

Fig 8. Damage of civil structures and brick wood structures

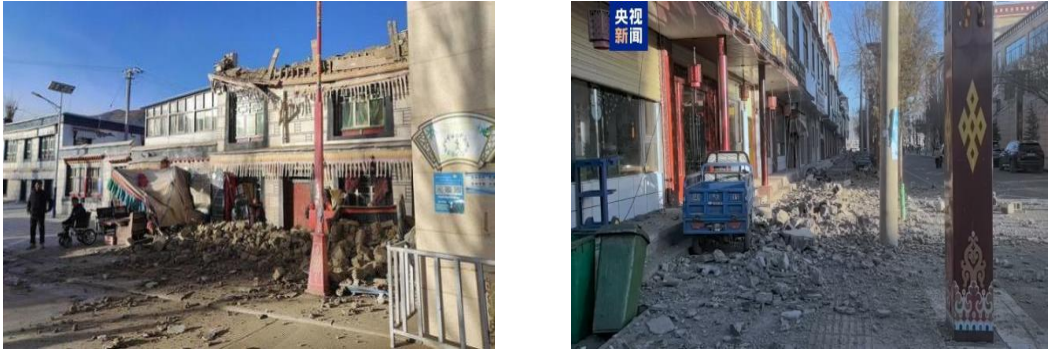
灾城镇建筑主要以砖混结构和框架结构为主。砖混结构和框架结构的抗震性能相对较好，因此结构主体没有发生严重破坏，但是砖混结构中出现了屋顶装饰

图9 砖混结构破坏情况

Fig 9. Damage of brick concrete structures

性墙体坠落的情况，如图9所示，造成了人员伤亡。
