2002年甘肃玉门5.9级地震灾害损失评估*

摘要 2002年12月14日甘肃玉门发生了5.9级地震, 造成了建筑物、构筑物和其他工程设施的破坏。震后开展了地震现场考察与震害评估工作, 在充分了解灾区概况和自然环境、社会经济、产业支柱、人口及建筑物现状的基础上, 将灾区划分为七个评估区, 完成了66个点的震害抽样调查工作。根据地震灾害损失现场评估系统EDLES的要求, 建立了有关数据库, 做出了比较科学切合实际的经济损失评估结果。

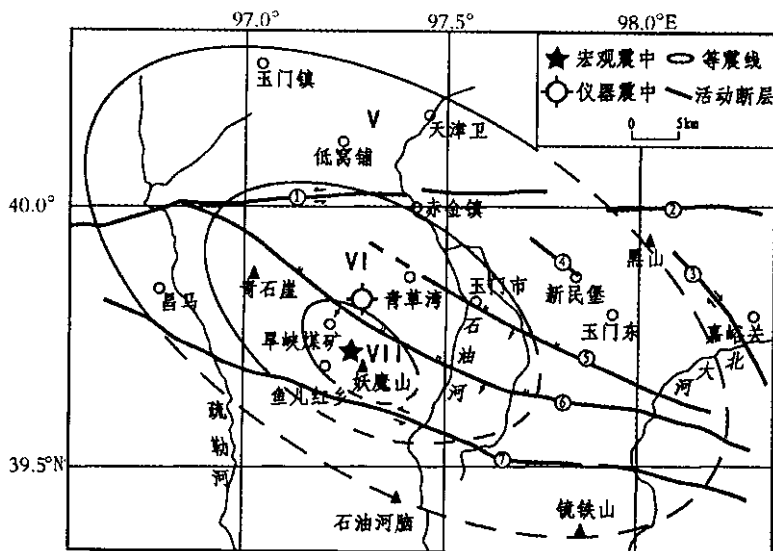
图1 玉门地震烈度分布图

本次地震宏观震中位于玉门市旱峡煤矿和妖魔山一带。经地震现场考察队考察评定, 震中烈度为Ⅶ度。极震区呈长椭圆形, 长轴走向N65°W, 长23 km, 短轴长13 km。其中Ⅶ度区面积410 km², Ⅵ度区面积2 890 km²。地震等震线见图1。

(1) 由于该地震是由活动断裂引发的,震源深度较深,所以本次地震受灾面积大,波及范围广,等震线受活动断裂控制呈扁椭圆形,长轴与断裂走向一致。

(4) 本次地震震中位于活动断裂南盘,向南主要为祁连山中高山基岩区,烈度衰减较快,北盘为山前冲洪积平原区,烈度衰减较慢,所以等震线图具有南侧比较紧密,北侧比较疏松的特点。

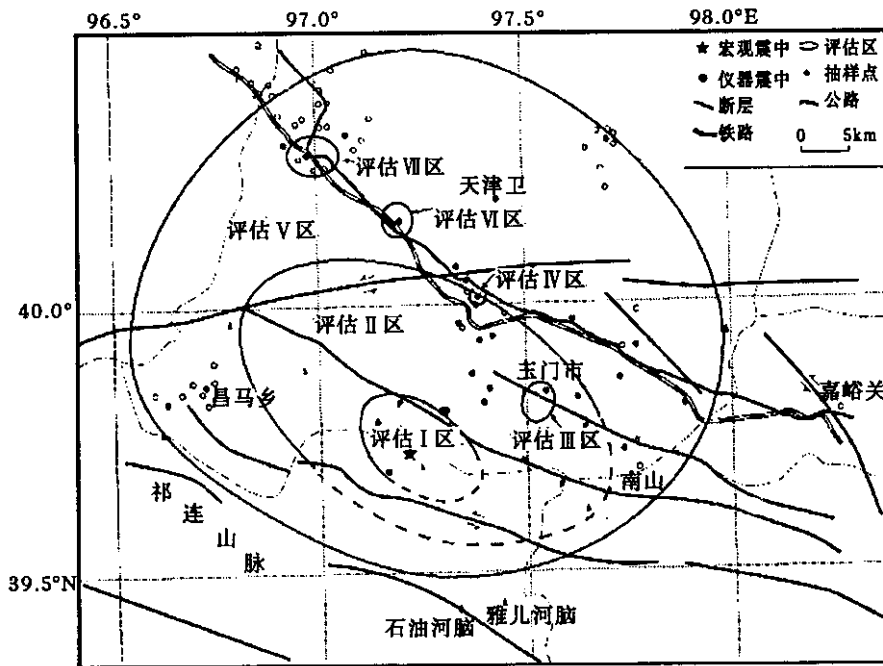
图 2 震害损失评估分区和抽样点分布图

本次地震受灾面积 8 910 km²,为了便于地震灾害损失评估,按破坏程度、城市、农村特点将灾区分为七个评估区,其中三个城市评估区(Ⅲ、Ⅳ、Ⅶ),三个农村评估区(Ⅰ、Ⅱ、Ⅴ),一个单独评估区(属军事禁区Ⅵ)。共对 66 个抽样点进行了详细调查,见图 2。除单独评估区外,受灾总户数 17 175 户,受灾人口 65 500 人。
