汶川地震震中映秀地区地表破裂特征

马博琳¹,李 勇²,董顺利²,陈 浩¹,闫 亮¹,乔宝成¹ (1.成都理工大学地球科学学院,四川成都 610059; 2.成都理工大学沉积地质研究院,四川成都 610059)

Characteristics of the Surface Rupture of the M_s 8.0 Wenchuan Earthquake on the Epicenter, Yingxiu Area

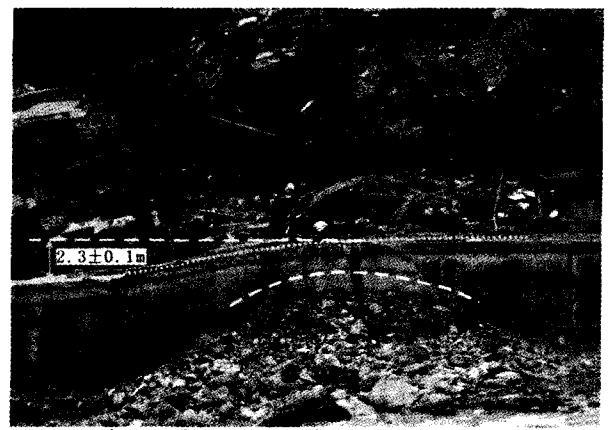
汶川大地震使映秀镇北岷江西岸旁的一条水泥 公路(N31°03′54.8″,E103°29′23.5″)发生拱曲变形, 变形路面长约 30 m,这就是映秀一北川断裂在此地 产生的破裂带宽度。拱曲顶部发育一系列裂缝(图 2),走向基本与断裂走向一致。断裂上盘逆冲使西 北侧路面发生抬升,实测抬升高度 2.3±0.1 m(图 3 (a)),拱曲顶部即为断裂经过的确切位置。但该处 并没有断裂面直接出露地表,而是在 30 m 的范围 内形成了一个宽缓的斜坡。除了垂直方向的抬升, 以公路侧缘为标志物,还可见右行走滑现象,走滑距 离 0.66±0.1 m(图 3(b))。断裂运动以逆冲作用为 主,逆冲分量远大于走滑分量。此处公路拱曲与Ⅳ 级阶地断层陡坎都是映秀一北川断裂经过的地方。

- N31°03'54.8″E103°29'23.5″ 图2 映秀镇岷江西侧公路拱曲和 垂直位错(镜向 SW)
 - Fig. 2 The photos of road bending and vertical dislocation at west bank of Mingjiang river in Yingxiu town.

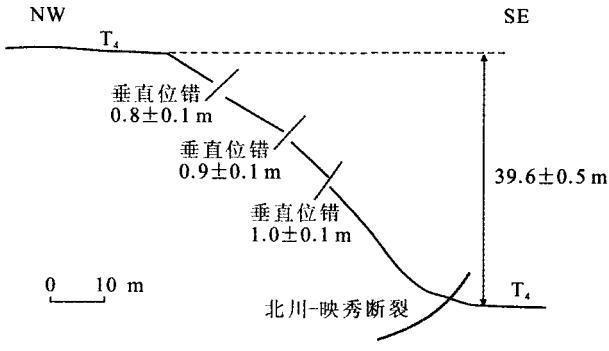
图 4 映秀变电站处岷江Ⅳ级阶地约 40 m 的断层陡坎照片和实测剖面

汶川特大地震前,映秀变电站旁岷江Ⅳ级河流 阶地上存在一个约40m的地貌陡坎,被怀疑是地 质历史时期映秀一北川断裂数次活动造成的^[3-4]。 汶川特大地震后在此陡坎上形成了新的断层陡坎, 这也证实了地震前的推断,即此地为映秀一北川断 裂经过的地方。我们对这一陡坎分别进行了总体和 细部的测量。根据测量断层陡坎垂直高度 39.6±

(a) 断层陡坎照片(镜向SW)

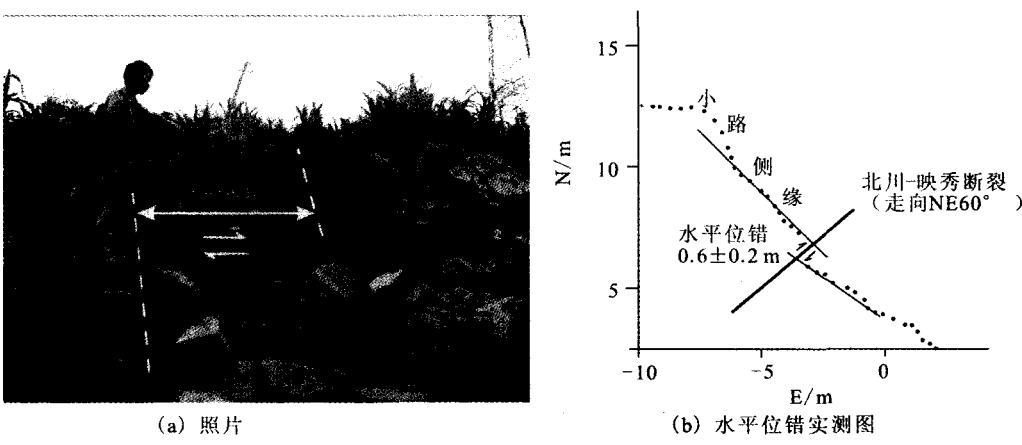
汶川地震后岷江Ⅳ级阶地面上形成了新的断层 陡坎(N31°03′50.5″,E104°29′14.2″)。在上述约40 m断层陡坎的上方(接近顶部)可见3个陡坎,经当 地老乡证实,这些陡坎地震前不存在,确为此次地震 所致。从SE到NW,我们将这3个陡坎命名为地 震陡坎1、地震陡坎2、地震陡坎3。三个地震陡坎 的垂直位错分别为1.0±0.1m、0.9±0.1m、0.8± 0.1 m(图 5)。其中地震陡坎1还显示出一定的走 滑性质,经过测量和数据分析,地震陡坎1的水平位 错为:0.6±0.1 m(图 5),具有明显的右行走滑性 质。地震陡坎2和地震陡坎3的水平位错不明显。 将垂直位错和水平位错进行对比,发现此处断裂运 动仍以逆冲作用为主,逆冲分量远大于走滑分量。

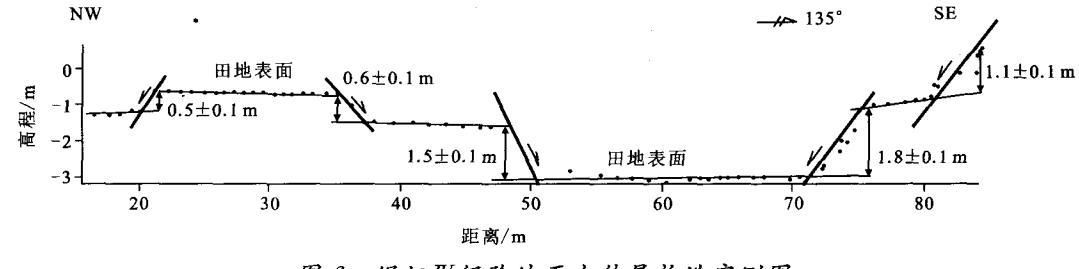
图6 岷江Ⅳ级阶地面上伸展构造实测图

在Ⅳ级阶地面的断层上盘还发育了坡中槽构造 (N31°03′53.9″,E104°29′10.7″),即断层逆冲作用后 缘的伸展构造,在逆断层上盘由于局部的引张作用 形成弯距断层,由于弯距断层的下掉作用形成了正 断层地堑形式的沟槽^[6],此坡中槽长约100 m、宽约 20 m、深约 5 m (图 6)。汶川特大地震中断层上盘 产生的引张作用在坡中槽的侧壁产生了一些新的陡 坎。

汶川地震后我们利用全站仪和 GPS 技术对这 一剖面进行了精确测量,大体格局基本没有发生改 变,但在断层陡坎上产生了新的小型地震陡坎,共产 生垂直断距约 2.7±0.3 m,水平断距约 0.6±0.1 m;在后缘的伸展构造上坡中槽的侧壁产生了一些 新的陡坎。而汶川地震后这一断层剖面前缘推覆、 后缘伸展的特征更加明显。
