永登震后黄土微结构特征研究

Study on Microstructure Characteristics of Yongdeng Loess

Abstract: Through quantitative pore processing based on the SEM image of soil samples secured from the site under the effect of Yongdeng M5.8 earthquake in 1995, the seismic subsidence of loess is explained from the viewpoint of soil microstructure. And the effect of loess microstructure on the seismic subsidence of loess is discussed.

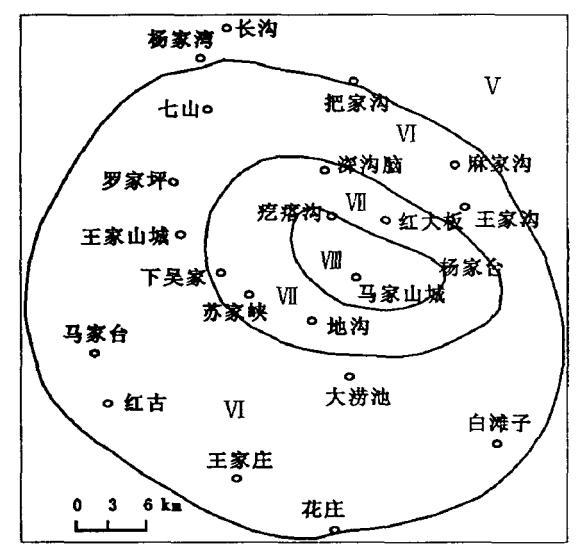
图 1 永登地震烈度图^① Fig. 1 The isoseismals of Yongdeng earthquake.

1995 年永登地震后,我们分别在位于震中区马 家山城村北、疙瘩沟村北梁上以及杨家台村进行采 样,采样地点均位于 TTE 度区内(见图 1)。所采集的 黄土样品属晚更新世马兰黄土(Q₃),是典型的干旱 和半干旱条件下风成的欠压密土。对其进行的土工 物理力学试验和压缩试验表明,是以粉粒为主(粉粒 含量>63.8%),密度较低(干密度<1.25 g/cm³), 含水量较小,具有大孔隙特征的黄土。对所采集的

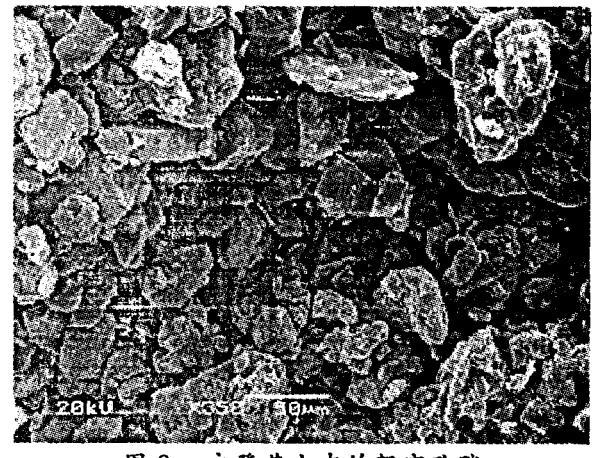
前人曾对兰州地区马兰黄土进行过天然状态下 微观结构的研究^[5,7,8],笔者也在对黄土液化的研究 过程中对该地区马兰黄土进行过扫描电子显微镜的 分析研究^[10],结果均表明兰州地区风成的马兰黄土 具有以点接触形式的架空孔隙结构,部分含有极少 量的胶结物。图2显示震区黄土土质疏松,黄土颗 粒以单粒为主,未发现集粒存在,亦无凝块,颗粒清 晰可辨,之间几乎没有胶结物。颗粒之间的接触形 式以点一点接触形式为主,有少量的点一边和边一 边及点一面的接触形式存在,但未看到面一面的接 触关系。从图2当中可以看出,其具有典型的架空 孔隙特征,最大孔隙的最大孔径(直径)可达 202 μm。

图2 永登黄土中的架空孔隙

由于其接触面小,且颗粒之间无胶结,在连接点 处平均应力大,在地震作用下连接点处是极易被破 坏的。

由于震区黄土中多为架空孔隙,而这类孔隙是 土体中最不稳定的孔隙,也正是造成黄土震陷的直 接原因。在一定动强度的作用下,其架空孔隙点接 触的骨架被破坏,由于土中架空孔隙远远大于组成 骨架的这些单粒,破坏后的骨架颗粒落入孔中,形成 一新的排列组合形式,即落入孔中的颗粒变为相对 较稳定的面接触方式,从而形成了架空孔隙向粒间 孔隙的转化过程。

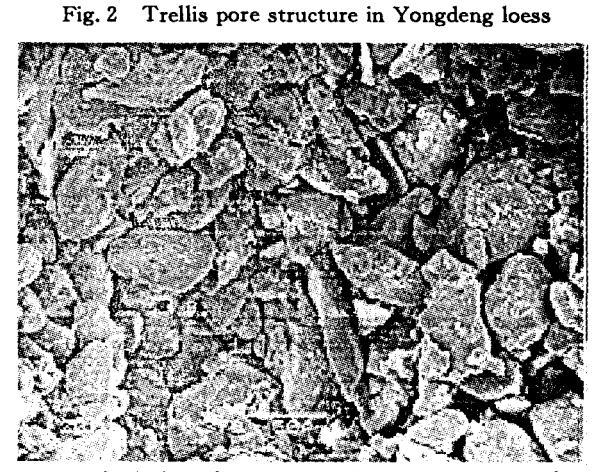
在图 3 中,虽然黄土颗粒依然为单粒、无胶结, 但其接触关系和孔隙特征已经发生了较明显的变 化:颗粒之间的接触排列形式由原来的点一点为主 的形式转化为以面一面的接触形式为主,土中孔隙 也由架空孔隙转为具有狭长形态的粒间微裂隙。

构和粒间孔隙结构,但在数量上已经与图 2 和图 3 有着明显的不同(后面附有相关的测量结果)。未被 破坏的地方颗粒间相互接触的方式还有粒点接触形 式,被地震作用破坏的地方,接触方式转为面接触形 式,有部分是楔入状结构。孔隙也变为以粒间孔隙 为主。

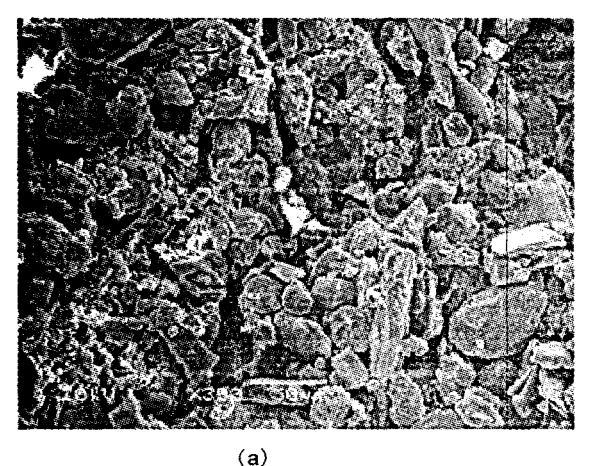
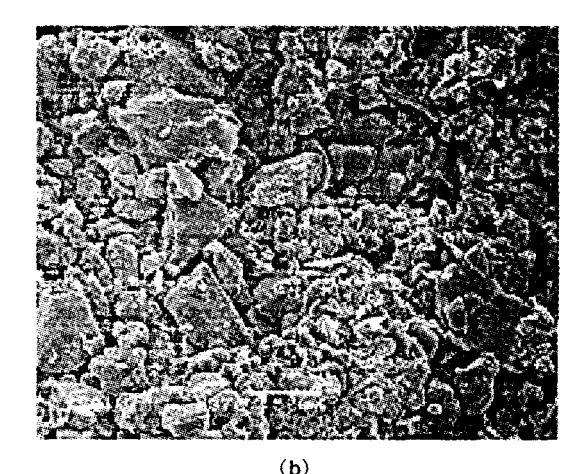
再来看图 4。照片中同时存在大的未被地震作 用破坏的粗颗粒和被地震作用破坏的颗粒的碎屑。 尤其在图 4(a)中,几乎已经看不到以支架结构形式 存在的架空孔隙结构,而以粒间孔隙为主。通过观 察分析认为该图反映的是已被破坏的结构,颗粒与 颗粒之间的接触形式多为面接触,孔隙微结构多为 镶嵌结构形式。图 4(b)中,同时存在着架空孔隙结

图 4 含有部分被震碎结构的永登黄土

Fig. 4 Images showing partially structure damage during seismic subsidence in Yongdeng loess.

我们在采样过程中发现杨家台的样品非常疏松,在电镜观察时发现其微结构是部分已被破坏的结构,表1中的 Y4-7、Y4-1 均为采自杨家台的样品。

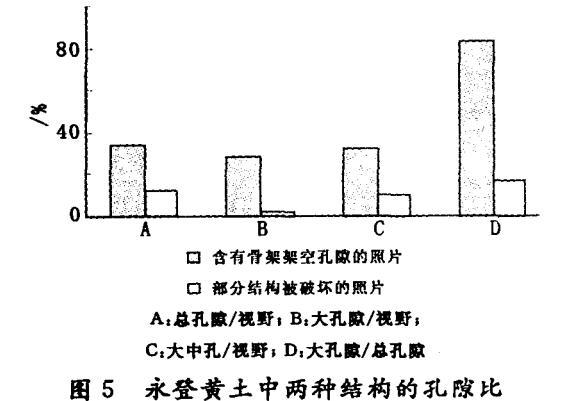
为了比较两种结构的差异,将具有骨架架空孔 隙照片和含有部分被破坏的结构照片各类孔隙占视 野总面积的平均值绘制在图 5 中。从图 5 看出,具 有架空孔隙的样品照片中孔隙面积占样品总面积的 平均值为 33.6%,而在已被部分破坏的样品照片 中,孔隙面积占样品总面积的平均值下降为 11.89%;在含有架空孔隙的样品照片中,大孔隙多 数占到了 85%以上,平均值为 82.62%,而在部分已 被破坏的样品中,大孔比例显著下降,最高的仅为 24.31%,平均值减小为16.59%。

Fig. 5 The pore ratios of two kinds microstructure in Yongdeng loess.
